赤れんが棟を歩く

第2回

目 現代の赤れんが棟を歩く

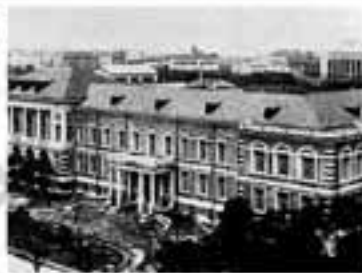
写真一
 戦災復旧後の外観

て、ほぼ全焼してしまいました。戦後、建設院特別建設局営繕部により行われた復旧工事では、物資不足の時代を反映し、外観・内装とも大きく変更された上で、法務省本館として再スタートを切りました（写真一）。しかし、昭和五〇年代に入ると、老朽化と防災上の問題から、整備の必要性が議論されるようになりました。最終的に、創建当時の外観を再現した上で再利用するということになり、法務省本館の機能は平成二年に完成した中央合同庁舎第六号館A棟に移され、法務図書館・法務総合研究所を収容する施設「赤れんが棟」として生まれ変わったのです。

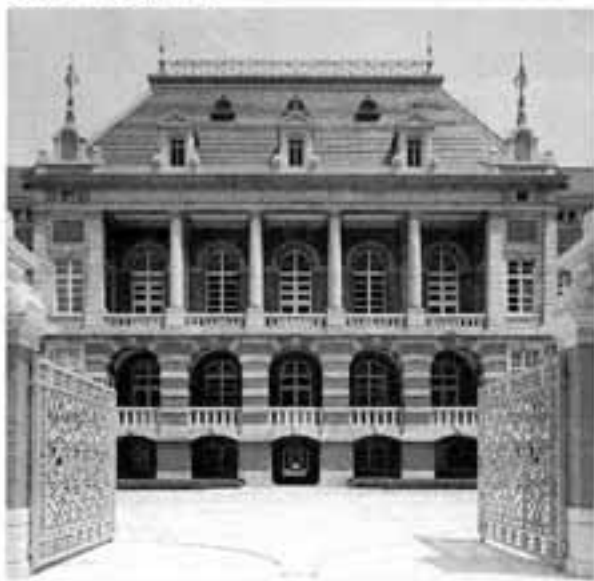
写真二 西側正面

しょう（写真二）。赤れんが棟は、アルファベットのEのように建物の中央部と両翼が張り出す形状をしており、今はEの縦線を左側から見上げている状態です。一階が低く、二・三階が高くなった三階建てで、外壁は赤れんが、柱や窓まわり

には白い石材を用いています。中央部分には列柱の目立つバルコニー（三階）があり、左右にはやはり列柱の並ぶエントランス（車よせ）があります。バルコニーは西側のほか、北側二・三階と東側の二・三階にもあり、西側二・三階、北・東側二階バルコニーは、創建当時の外観を残す部分です。

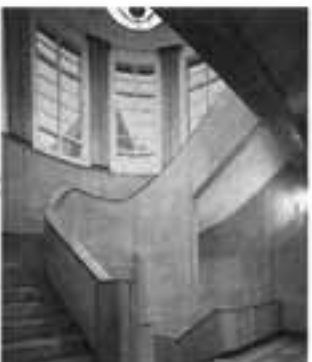
写真七
階段ホール

ルで、ここは戦後の復旧工事の状態に保全してある場所です（写真七）。復原工事当初は、明治時代同様の木造階段を再現する計画でしたが、構造的に極めて困難という調査結果が出たことから、昭和のインテリアの状態を維持されました。

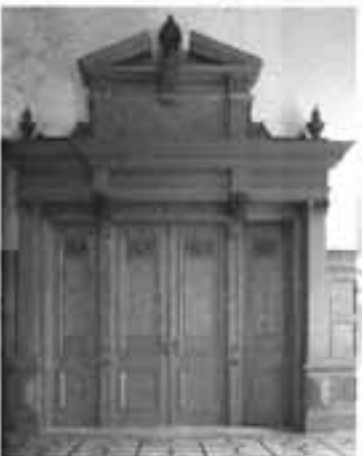
写真八
復原室

回り階段で三階へ上がると、法務史料展示室があります。ここでは、日本の近代化をテーマに様々な史料の展示が行われています。またここは、内部で唯一写真が残されていた旧司法大臣公邸大食堂の内装を復原した部屋（復原室）でもあります（写真八）。

復原室は、明治二十九年（一九〇六）の建築雑誌に掲載された一枚の写真（部屋の半分程度しか写っていないものですが）から推定されました。実際の装飾の雰囲気を知るために、旧岩崎邸・旧古川邸等、同時代の建物も参考とされ、各部

の寸法は、現状の壁を実測し、その寸法を写真上に置き換え、計算して割り出されました。壁と折り上げ天井部の素材は漆喰で、木の種類はケヤキ、床の寄木張りにはナラ、ボーダー部は黒檜、天井はビノキが使用されていますが、すべて、写真からの推定や同時代の建築物を参考にしたものです。また、カーテンは、旧赤坂離宮・国会議事堂・旧最高裁で使用されたカーテンの製地・形状資料を参考にしていますが、これらと赤れんが棟とは建築様式が異なるため、豪華な大柄模様は採用しないで、左右対称で静的な法衣の文様が描かれています。

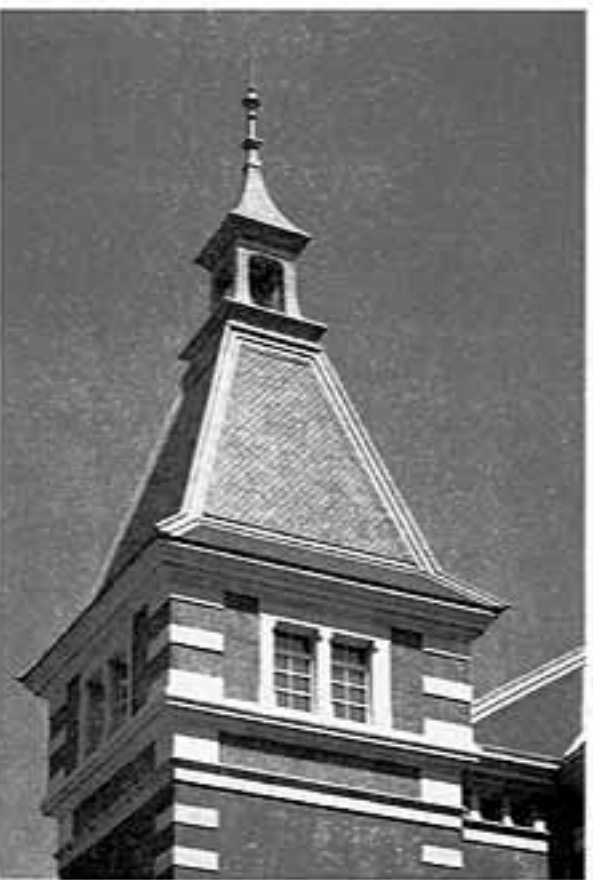
写真九
尖塔部

復原室、メッセージ・ギャラリー、展示を見終わったら、もう一度下に降り、今度は東側へ出てみることにしましょう。東側は、Eの文字を右側から見ている状態になります。屋根の形状は西側から見上げた時と同様ですが、特徴的なのは、Eの上下線の先端にあたる部分に尖塔が見られる点と（写真九）、今出てきたエントランスの円形の形状で、ネオバロック建築らしい重厚さを醸し出しています。やはり創建当時の竣工写真が参考にされています。
